**TRIBUNALE DI VERONA**  
**ESECUZIONI IMMOBILIARI**

**PERIZIA DI STIMA CON PIU' LOTTI**

| <b>Esecuzione Immobiliare</b> | <b>58/2024</b> |

## D.2 LOTTO 2 – N. 2 APPARTAMENTI PIANO RIALZATO E PIANO PRIMO - SOFFITTA E CANTINA E AUTORIMESSE SITUATI NEL COMUNE DI BADIA CALAVENA (VR)

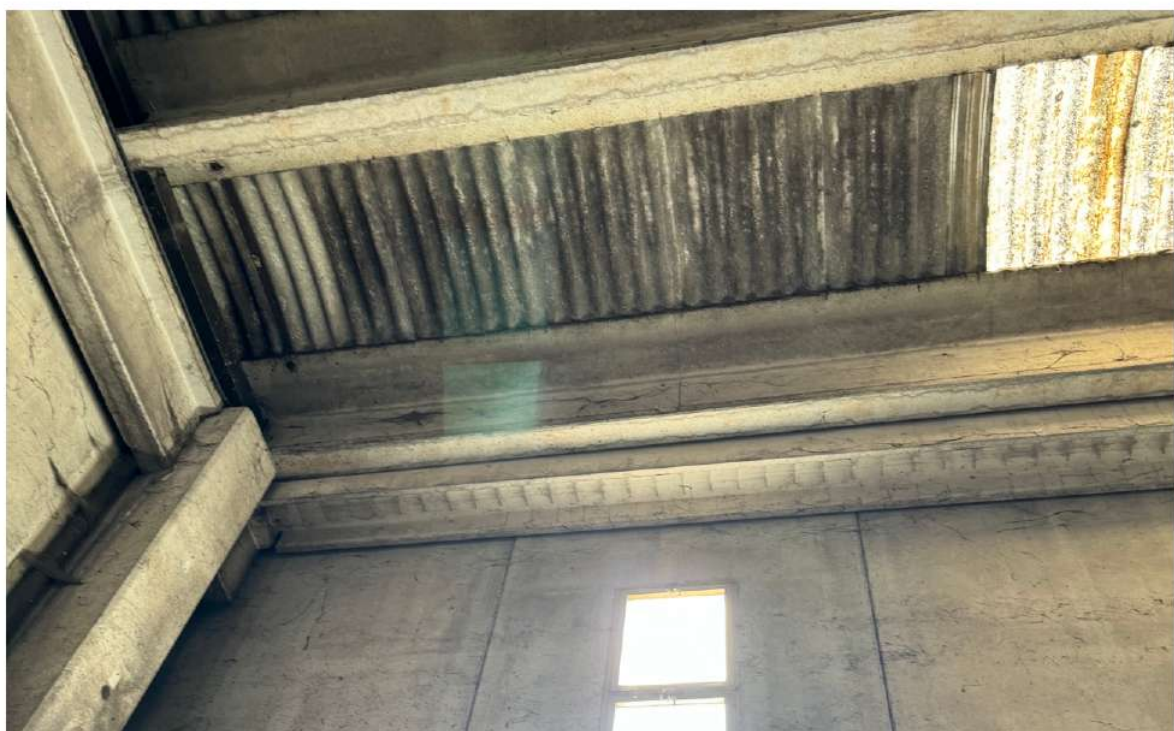
FOTO 4 - Copertura

| <b>Caratteristiche</b> | <b>Descrizione</b> | <b>Condizioni</b> |
|---|---|---|
| Copertura | Travi a T in c.a. – apparentemente presenza di eternit. Si riscontrano alcune infiltrazioni dalla copertura. | mediocri |

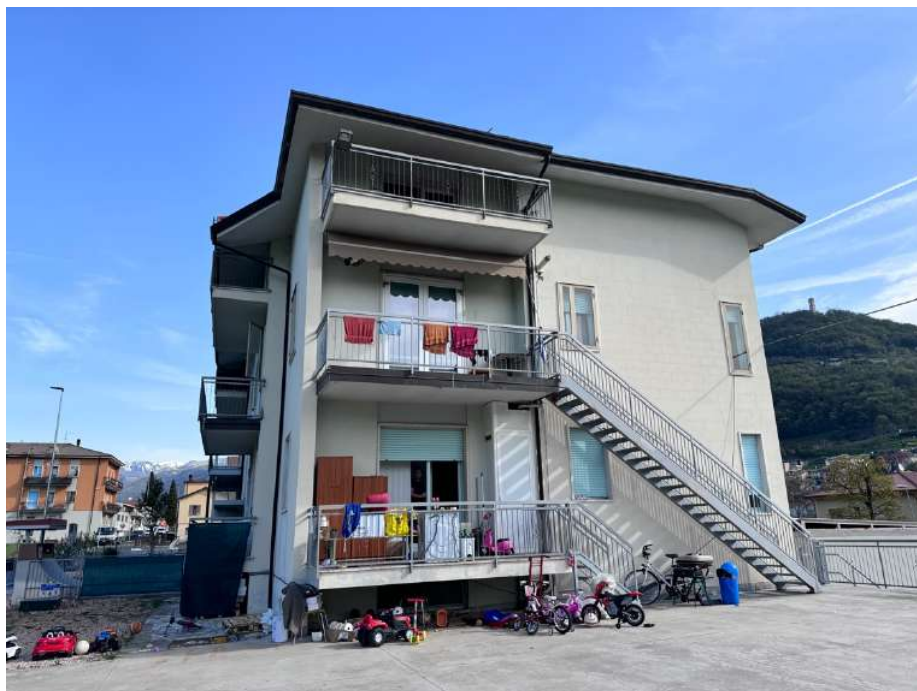
Nello stato di fatto è stata rilevata la presenza di una scala esterna che collega il balcone della cucina all'area esterna al piano terra. Si evidenzia che l'area esterna apparentemente corrisponde al mappale 1219 e 1217, intestati a Giorgio Baldo ma non oggetto di pignoramento.
