**PROSPE SCAVI SRL**  
**Liquidazione Giudiziale n. 11/2025, Sent. n. 12/2025**

***PERIZIA DI STIMA***

*Per la valutazione del più probabile valore di mercato degli immobili oggetto di liquidazione  
giudiziale*

Il complesso immobiliare oggetto della presente perizia si trova in Comune di Pescantina (VR) via Sacco, n.4. Più precisamente, esso è composto da due corpi di fabbrica, il primo dei quali, collocato fuori terra, si sviluppa con accesso carrabile e pedonale proprio, mentre il secondo, completamente interrato, ha accesso mediante il passaggio su una corte comune con altri fabbricati.

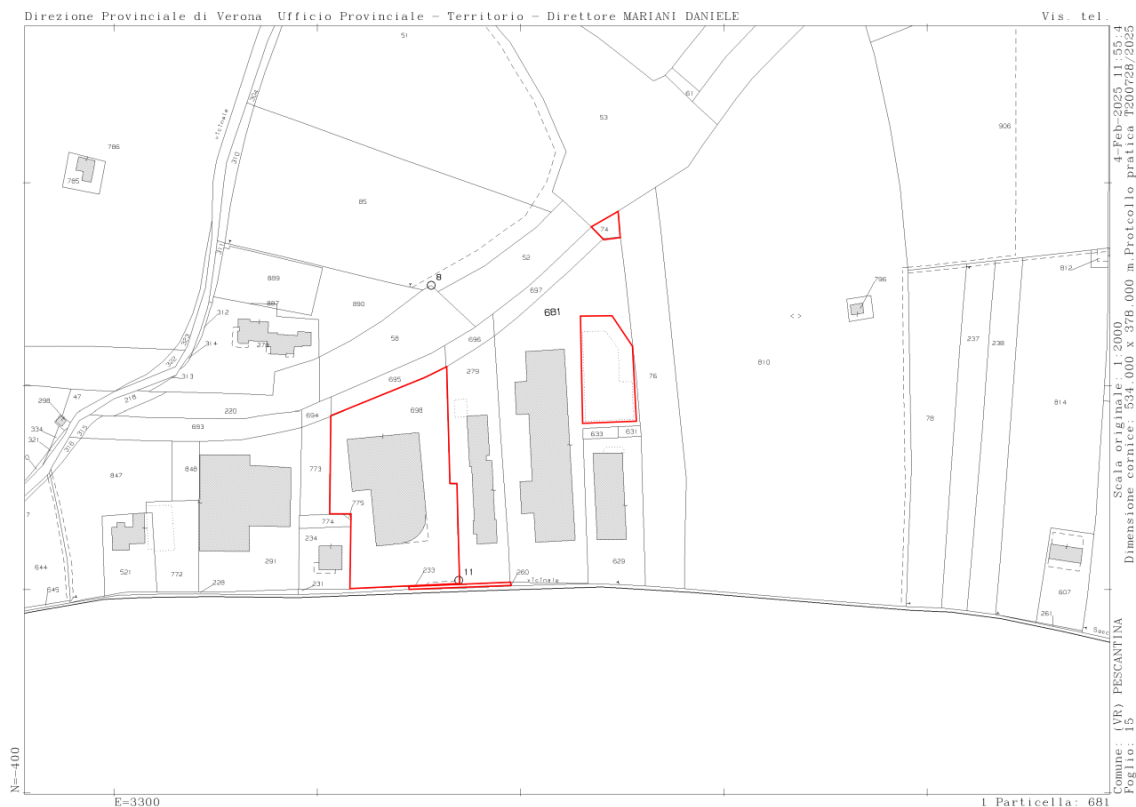
**Fig. 3 – Estratto della cartografia catastale con evidenziati in rosso i 4 immobili oggetto di perizia.**

Per migliore identificazione degli stessi, si riporta di seguito estratto della cartografia catastale, con evidenziato in rosso gli immobili citati, nonché l'elaborato planimetrico e le planimetrie catastali risultanti in atti

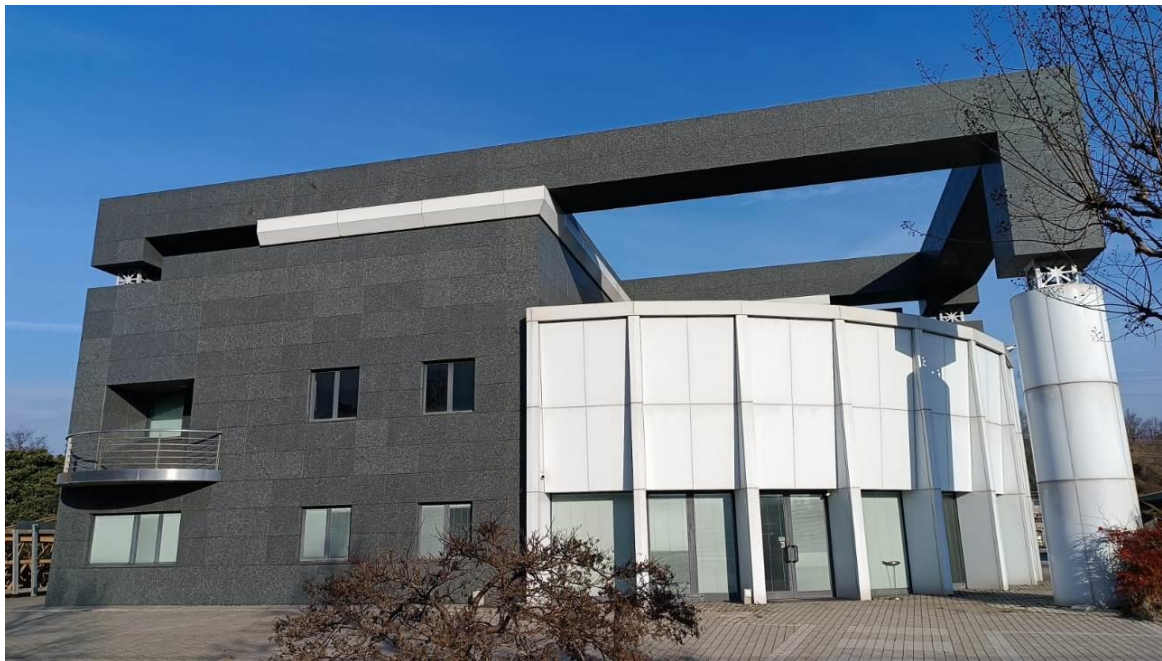
*Fig. 9 – Foto esterna effettuata dall'accesso all'immobile A.*

Le facciate esterne in corrispondenza del deposito sono finite mediante rasatura a base cementizia che non mostra cavillature rilevanti, con tinteggiatura nei toni del grigio. La zona che ospita gli uffici e l'appartamento presenta un rivestimento di facciata costituito da lastre di pietra a finitura levigata e lucidata, con un coronamento sommitale rivestito con la medesima finitura.

L'area di corte risulta completamente pavimentata mediante masselli autobloccanti in calcestruzzo vibrocompresso a doppio strato.

L'immobile si presenta complessivamente in ottimo stato di conservazione e senza evidenti vizi costruttivi o tracce di infiltrazioni.

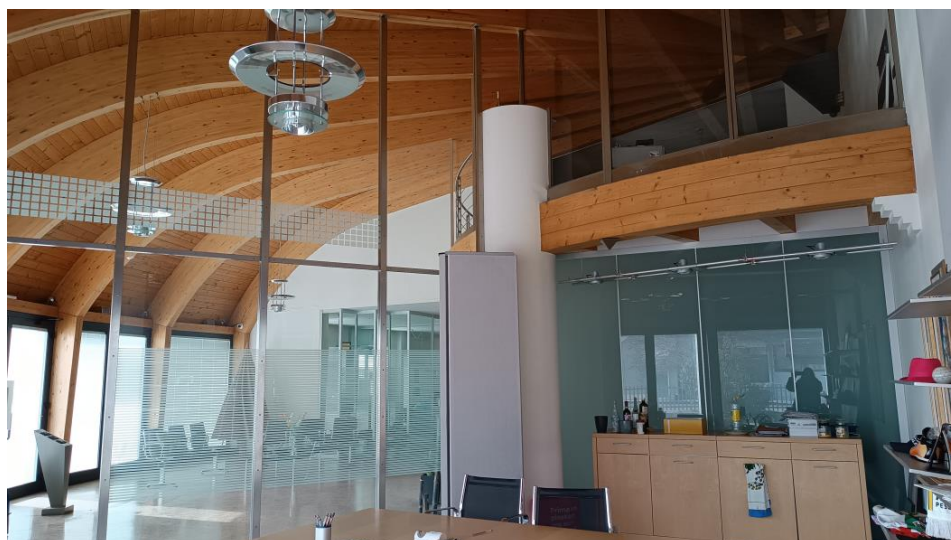
**Fig. 10** – Foto interna in corrispondenza dell'atrio di ingresso della sala riunioni.

Gli uffici presentano pavimentazione in calcestruzzo con finitura in graniglia levigata e lucidata. Le partizioni degli uffici nella zona sud sono prevalentemente costituite da pareti mobili in vetro chiaro di sicurezza a tutta altezza, con profili minimali in alluminio. Le scale di collegamento verticale sono di tipo prefabbricato a giorno, con struttura metallica e gradini in legno. La zona ad uffici è servita da impianto di climatizzazione invernale ed estiva con sistema di emissione a ventilconvettori a pavimento e sistema di generazione in pompa di calore.

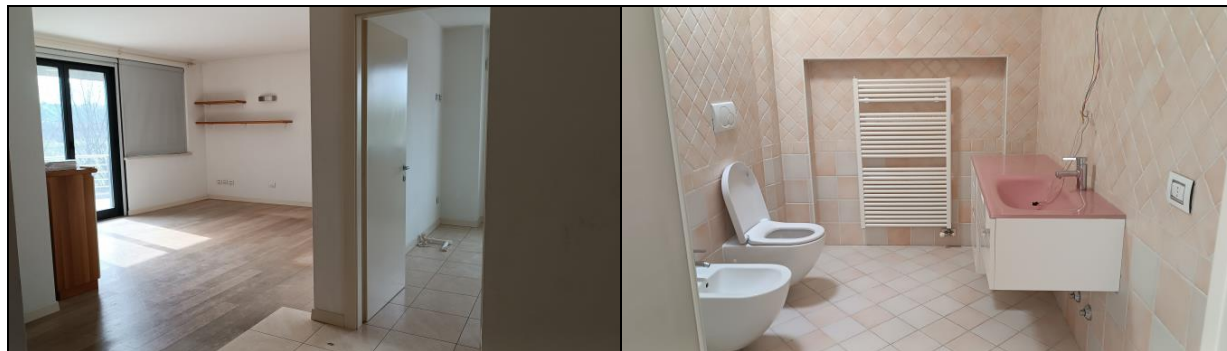
**Fig. 12** – Foto interne all'appartamento.

In merito allo stato di conservazione generale, l'appartamento appare in buone condizioni e non si notano gravi danneggiamenti dovuti all'uso dello stesso. Si rileva solamente qualche graffio sulla pavimentazione lignea e dei puntuali sollevamenti della pellicola dei battiscopa. Inoltre, nella camera ad Est e nel bagno sono presenti modeste tracce di formazione di condensa in punti molto localizzati che possono essere imputabili anche alla limitata ventilazione dei locali.

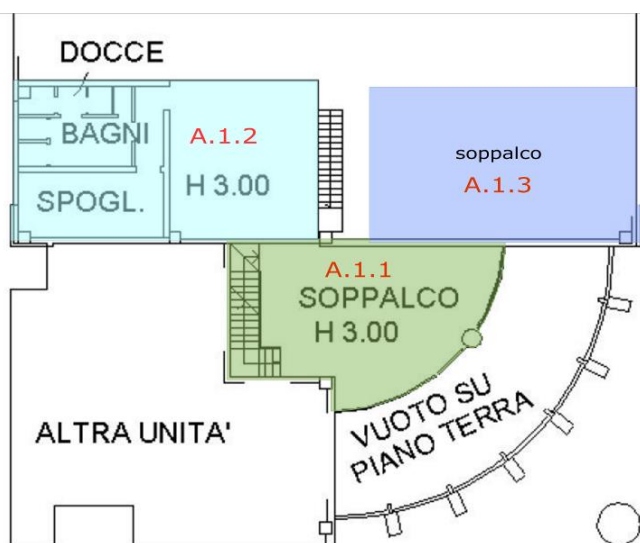
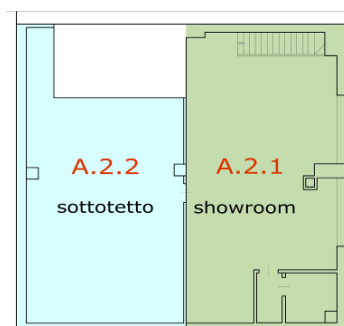
**Fig. 14** – Estratto planimetrico con identificazione delle zone con valore unitario omogeneo definite al fine del calcolo della consistenza dei piani primo e secondo unità ad uso produttivo (sub 1).

**Fig. 13** – Estratto planimetria catastale in atti con identificazione delle zone con valore unitario omogeneo definite al fine del calcolo della consistenza del piano terra unità ad uso produttivo (sub 1).

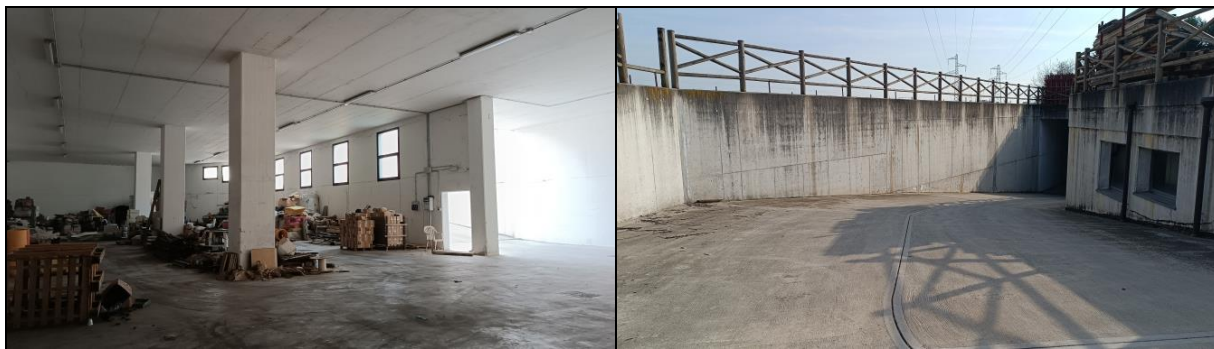
**Fig. 16** – Foto interna del magazzino interrato (a sinistra) e della rampa di accesso (a destra).

In merito alle condizioni generali dell'immobile, esso appare in ottimo stato di conservazione e non si evincono problematiche relative ad infiltrazioni di acque meteoriche, né percolazioni dal terreno a contatto con le murature d'ambito.

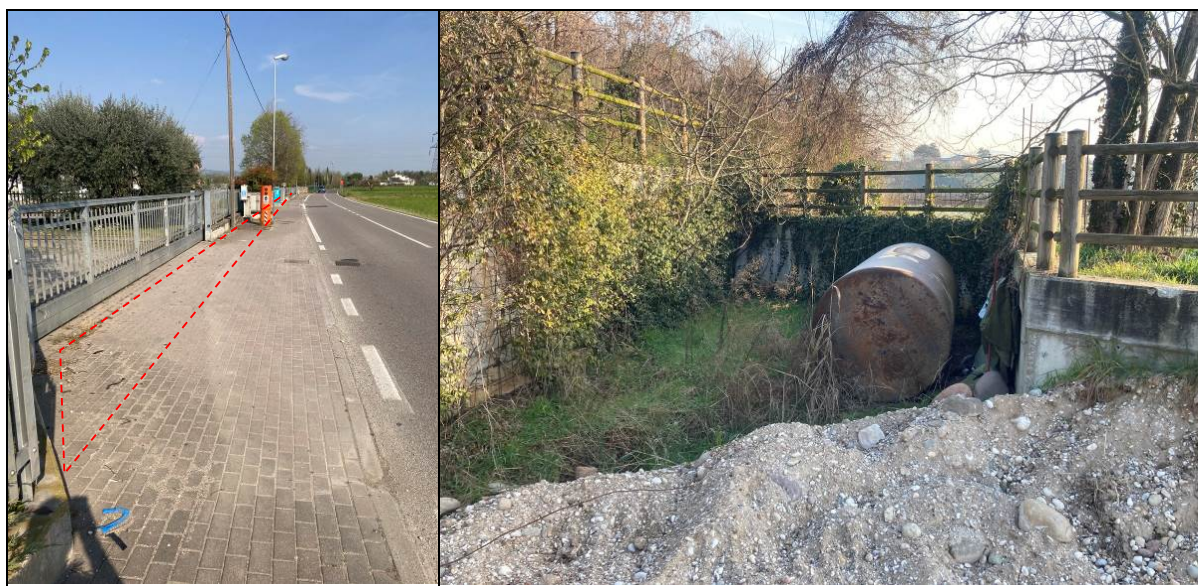
**Fig. 18** – Foto dell'Immobile C" (a sinistra) e dell'Immobile D" (a destra).

Più precisamente, l'Immobile C" corrisponde ad un allargamento stradale, rimasto in proprietà, mentre l'Immobile D" è costituito da una porzione di terreno interclusa. Ciò premesso, il loro valore viene stimato in modo complessivo con un valore forfettario di **€ 2.000,00**.
